安八町 消防団だより

水防工法訓練～月の輪工法～

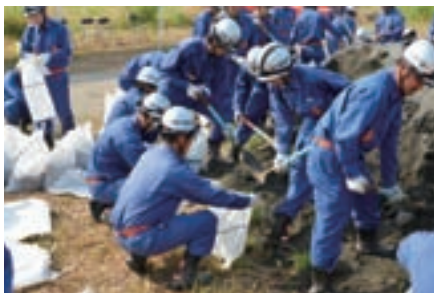
▲各分団協力して約 30kg の土のうを 400 袋以上作製

今回の訓練では、堤防の居住側の斜面から漏水により水が吹き出し、その漏水口が拡大されるのを土のうを積んで水を留め、その水圧で堤防からの漏水を抑える「月の輪工法」を行いました。団員の皆さんは、河川の氾らんを想定しながら真剣に取り組まれていました。

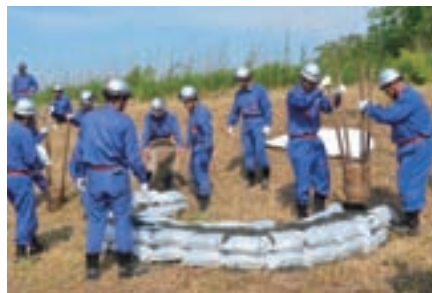
▲土のう袋の向きに気を付けて並べ、転圧

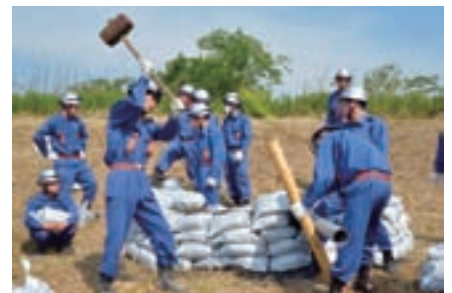
▲水抜き用のパイプを設置

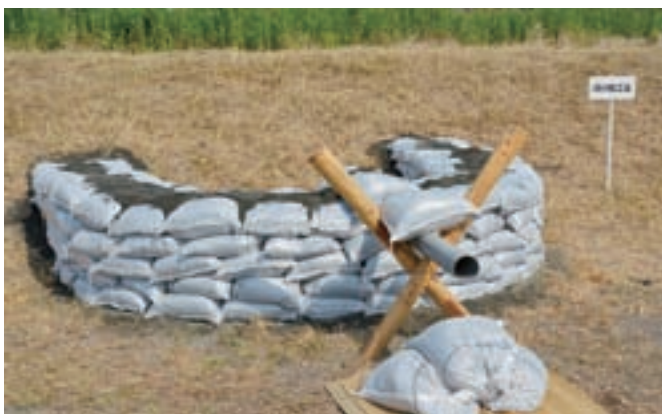
▲約 1 時間で完成しました
